## • Anneville-Eik

Project Innova 58  
Rapportage verplantbaarheidsonderzoek

2015-11-03 Dinsdag

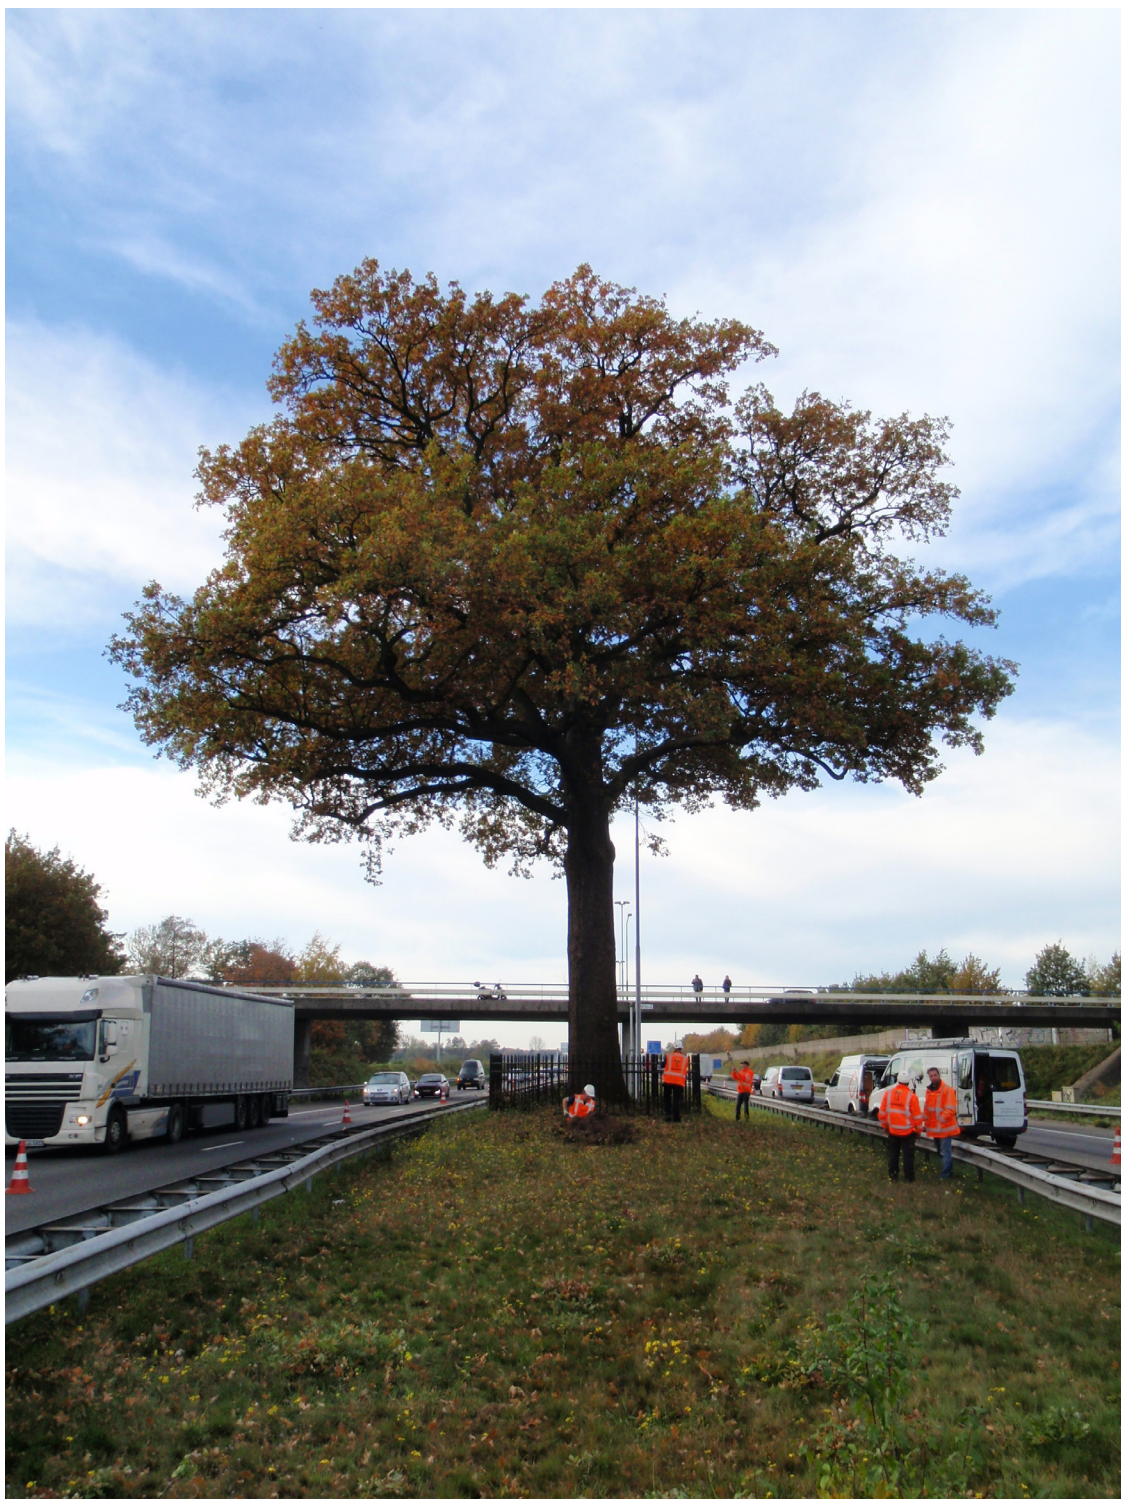
Er is al geruime tijd sprake van een stagnerende groei. De afgelopen 5 jaar varieert de scheutlengte van minder dan 1 cm tot 5 cm. Verspreid over de kroon zijn in de kroonrand al enkele afstervende fijne twijgen zichtbaar. De bovenste kroonhelft vertoont beduidend minder groei dan de onderste kroonhelft.

Verschil in groei tussen de bovenste en onderste kroonhelft.

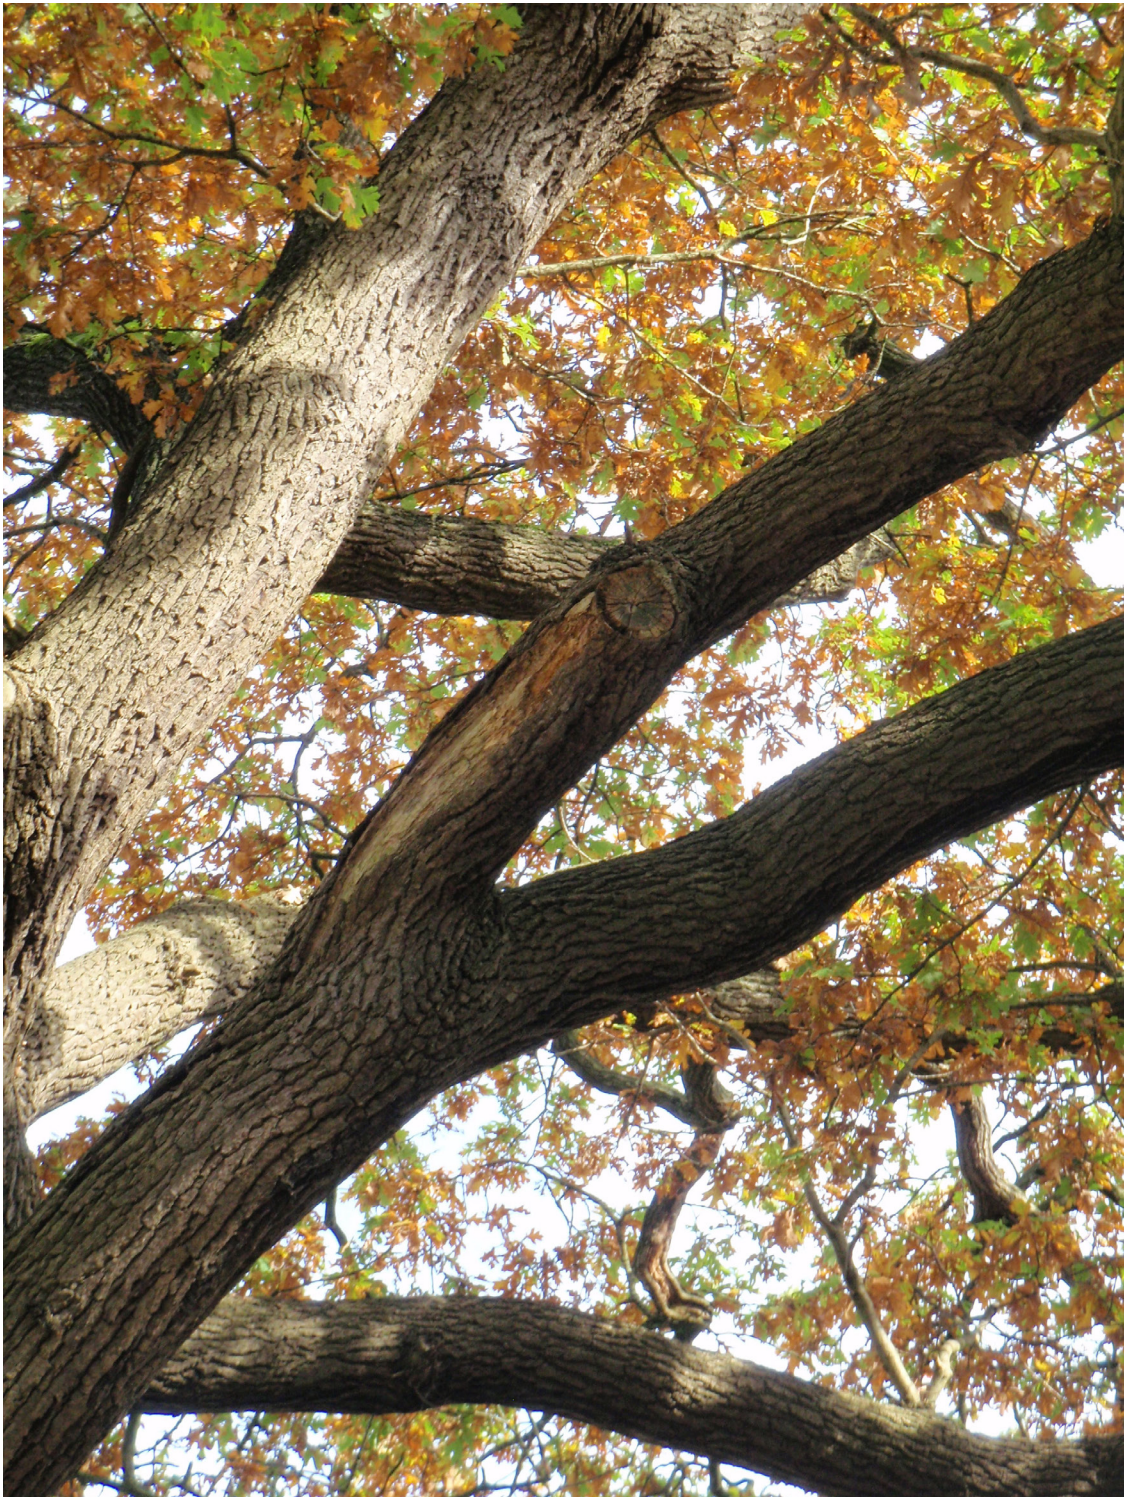
In de kroon zijn enkele afgestorven takken (diameter meer dan 4 cm) en enkele ingerotte snoeiwonden waargenomen. Verder zijn hier geen noemenswaardige gebreken aangetroffen.

Beperkte rotting ter hoogte van een snoeiwond.

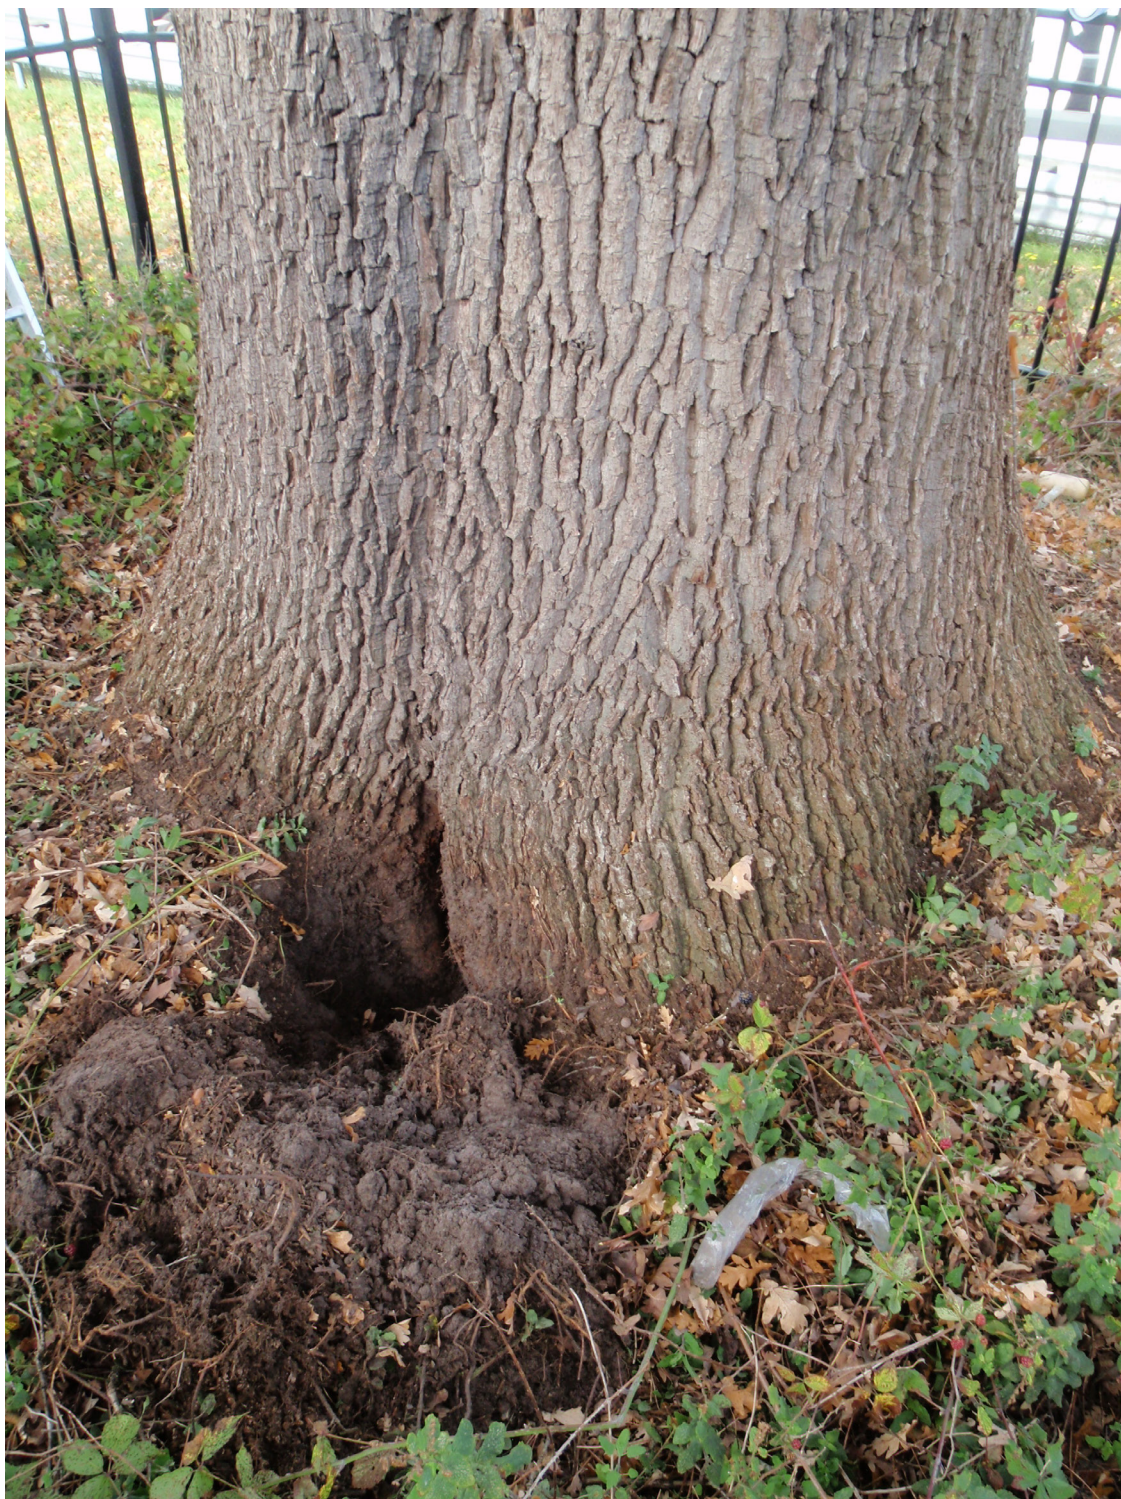
Aan de zuidoostzijde van de stamvoet is een afwijkend ruw schorspatroon waargenomen. Dit kan het gevolg zijn van een schimmelaantasting. Tijdens een nadere inspectie met behulp van de klophamer en prikpen en het deels vrijgraven van de stamvoet (op 6 verschillende plaatsen) zijn hier geen verdere afwijkingen waargenomen.

Afwijkend schorspatroon aan de zuidoostzijde van de stamvoet.

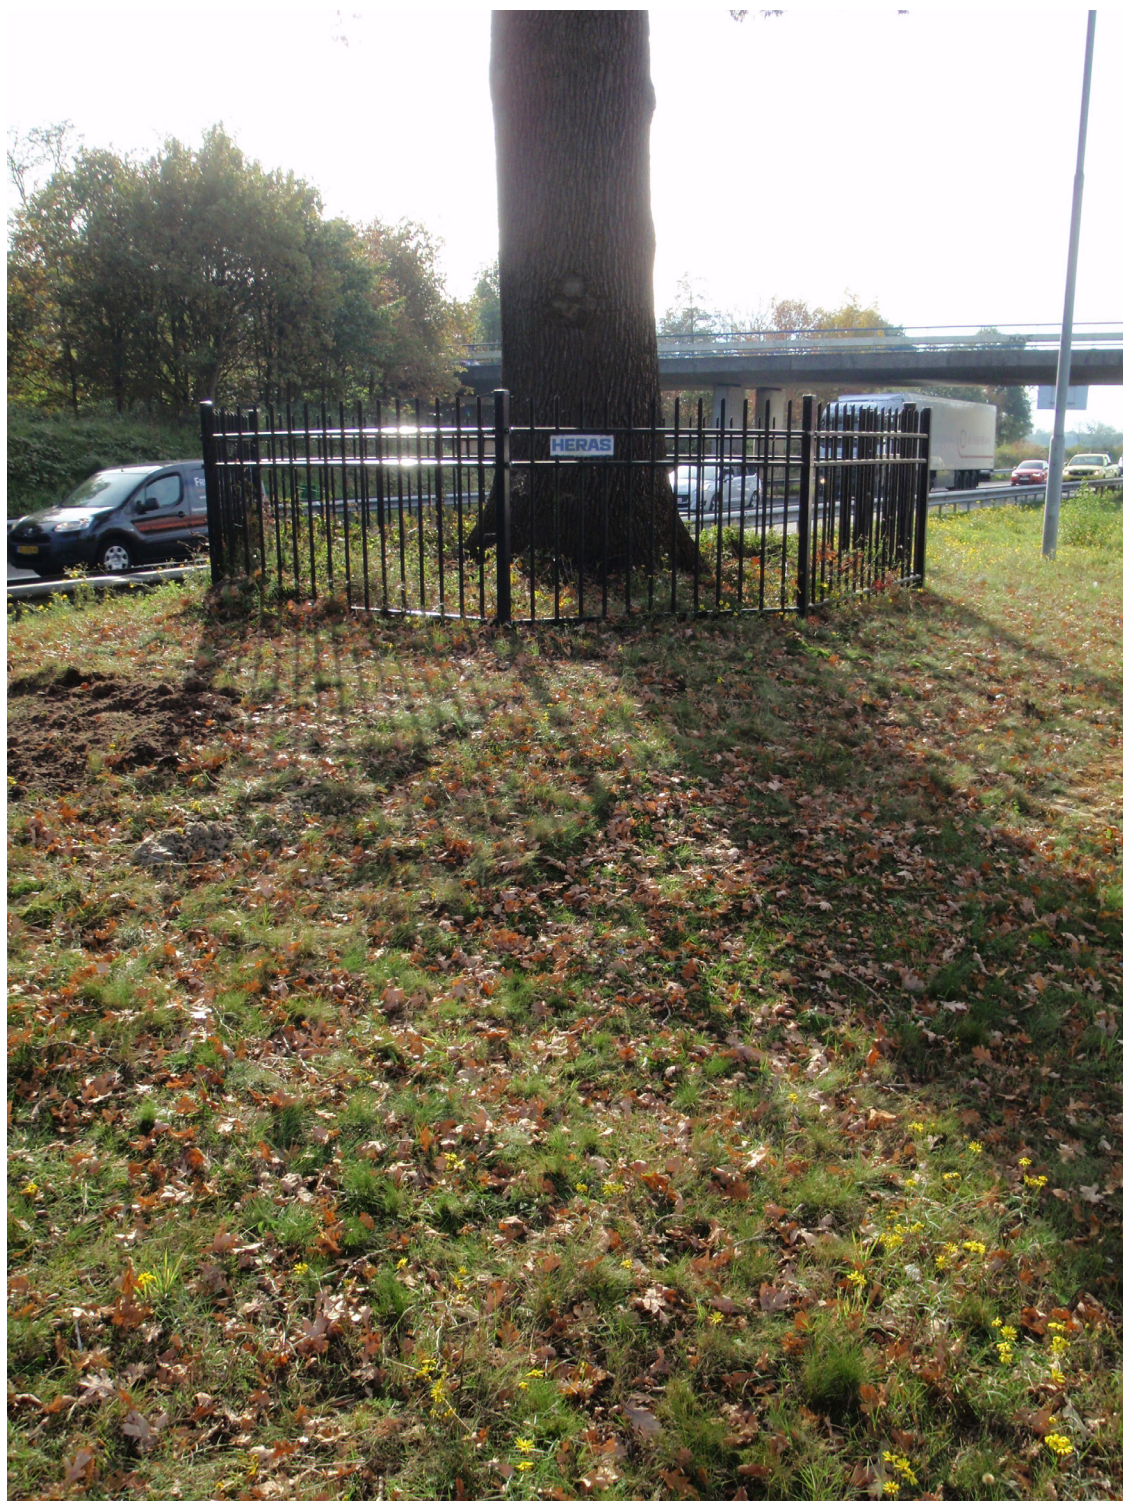
Vermeld moet worden dat er bij de boom sprake is van hoogteverschillen in de wortelkluut ten opzichte van het asfaltniveau. Bij de beschrijving van de bodemprofielen wordt dit hoogteverschil benoemd. Het hoogtepeil van de stamvoet is hierbij steeds het uitgangspunt. De hoogteverschillen zijn indicatief gemeten.

Impressie van het hoogteverschil op de standplaats.

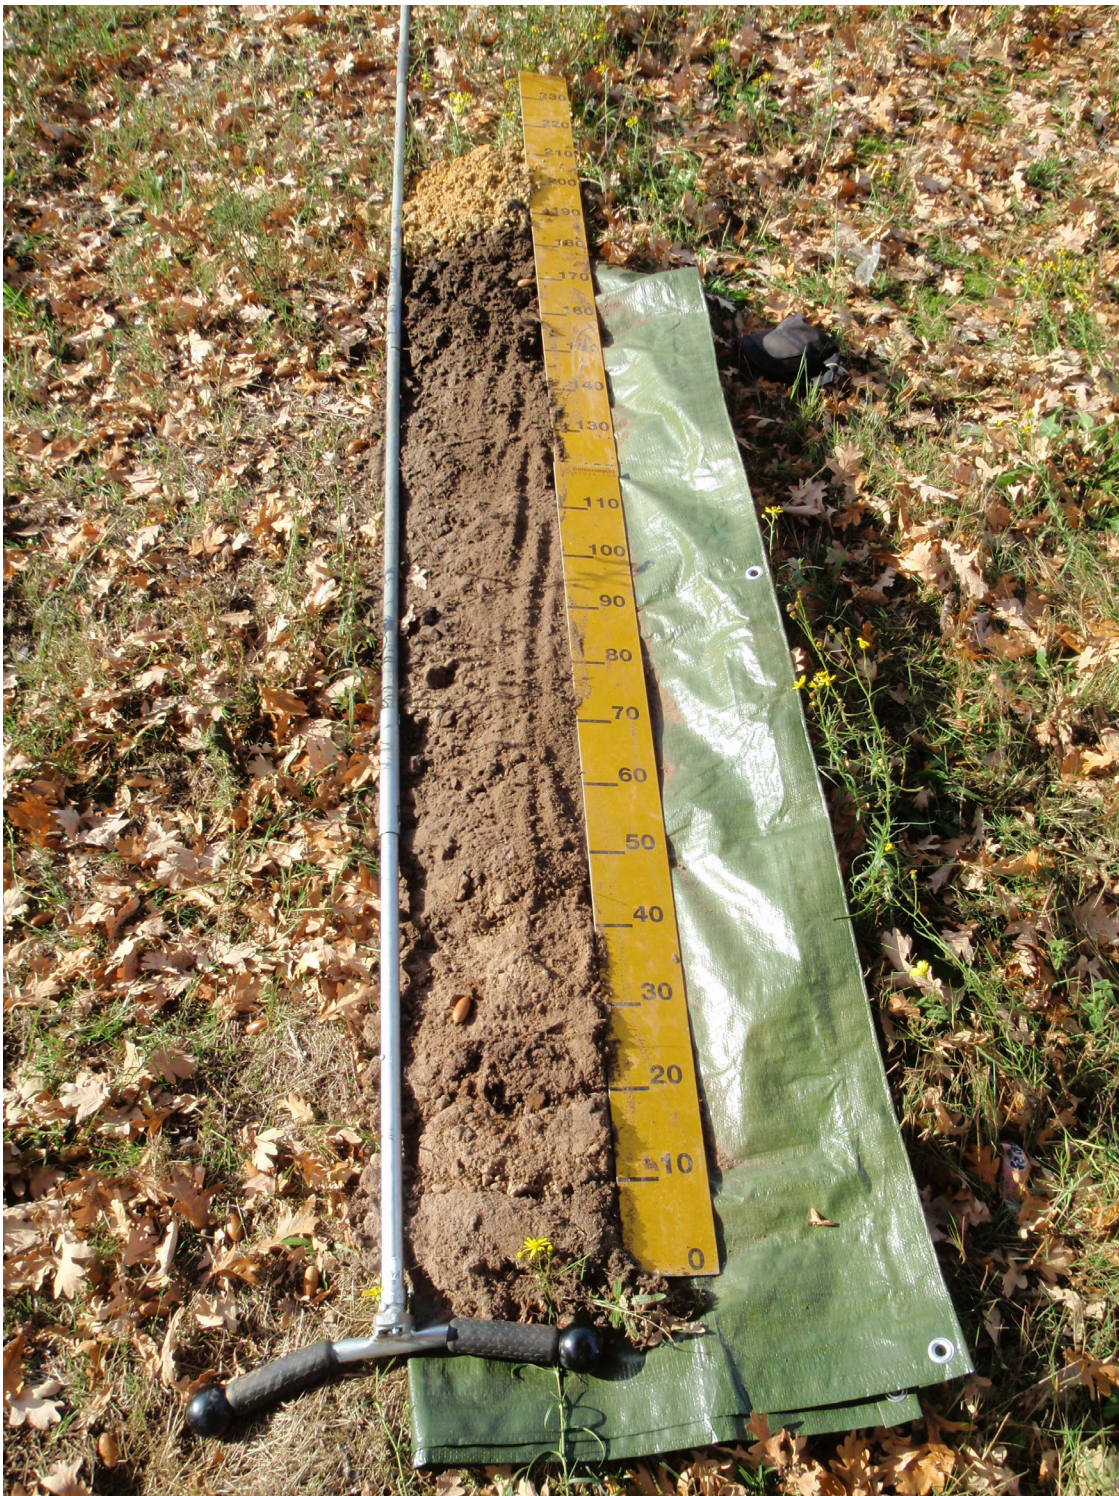
Ten opzichte van het hoogtepeil van de stamvoet ligt het maaiveld ter plaatse van de profielboring 30 cm lager. De eerste 30 cm van het profiel betreft dus het genoemde hoogteverschil. Tussen 30 en 180 cm beneden maaiveld blijkt het bodemprofiel te bestaan uit humusarm fijn zand. Dit zand is relatief droog te noemen. Tussen 180 en 210 cm beneden maaiveld is humeus fijn zand aangetroffen, deze profiellaag is vochtig. Het is opvallend dat juist humusrijker zand is aangetroffen in een dieper gelegen bodemlaag. Tussen 210 en 250 cm beneden maaiveld blijkt de bodem te bestaan uit zeer humusarm fijn zand. Hierin zijn roestverschijnselen waargenomen, dit duidt op fluctuatie van het grondwater. Het grondwater is aangetroffen op 250 cm beneden maaiveld.

Tot op 180 cm beneden maaiveld is de bodem matig intensief doorworteld met fijne beworteling. Tussen 180 en 210 cm beneden maaiveld is behalve intensieve fijne beworteling ook wat dikkere beworteling aangetroffen. Dieper in het profiel is slechts in beperkte mate fijne beworteling waargenomen.

Bodemprofiel aan de zuidwestzijde.

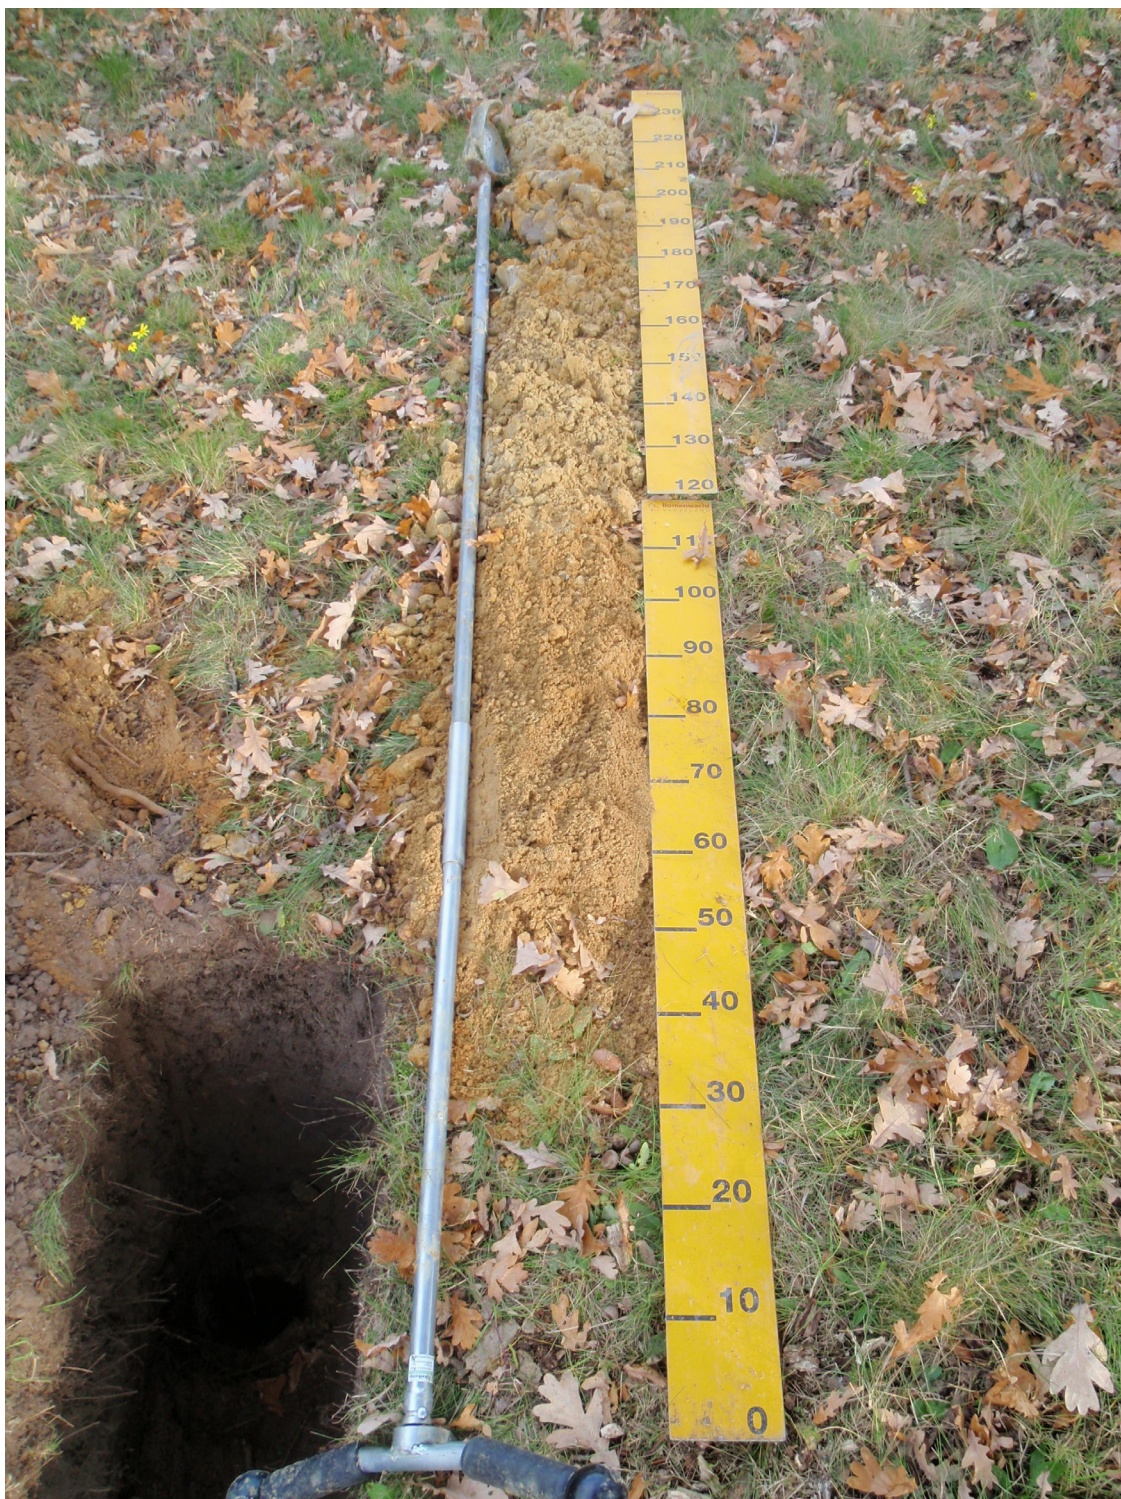
Ten opzichte van het hoogtepeil van de stamvoet ligt het maaiveld ter plaatse van de profielsleuf 60 cm lager. De eerste 60 cm van het profiel betreft dus het genoemde hoogteverschil. Tussen 60 en 130 cm beneden maaiveld blijkt het bodemprofiel te bestaan uit humusarm fijn zand. Dit zand is relatief droog te noemen. Tussen 130 en 230 cm beneden maaiveld is zeer humusarm, leemhoudend fijn zand aangetroffen. Vanaf 220 cm beneden maaiveld zijn roestverschijnselen zichtbaar. Tussen 230 en 250 is een grijsblauw verkleurde leemlaag aanwezig. Tussen 250 en 285 cm beneden maaiveld bestaat de bodem uit zeer humusarm fijn zand, deze laag is volcapillair. Het grondwater is aangetroffen op 285 cm beneden maaiveld.

Tussen 60 en 85 cm beneden maaiveld is de bodem extensief doorworteld. Tussen 85 en 130 cm beneden maaiveld is de bodem intensief doorworteld met fijne en dunne beworteling. Op de overgang naar de onderliggende profiellaag zijn ook dikkere boomwortels aanwezig met een diameter tot 4 cm. Dieper in het profiel is tot aan het grondwater zeer extensieve fijne beworteling aangetroffen. Ook in de grijsblauwe leemlaag is nog (levende) fijne beworteling waargenomen.

Bodemprofiel aan de noordwestzijde.

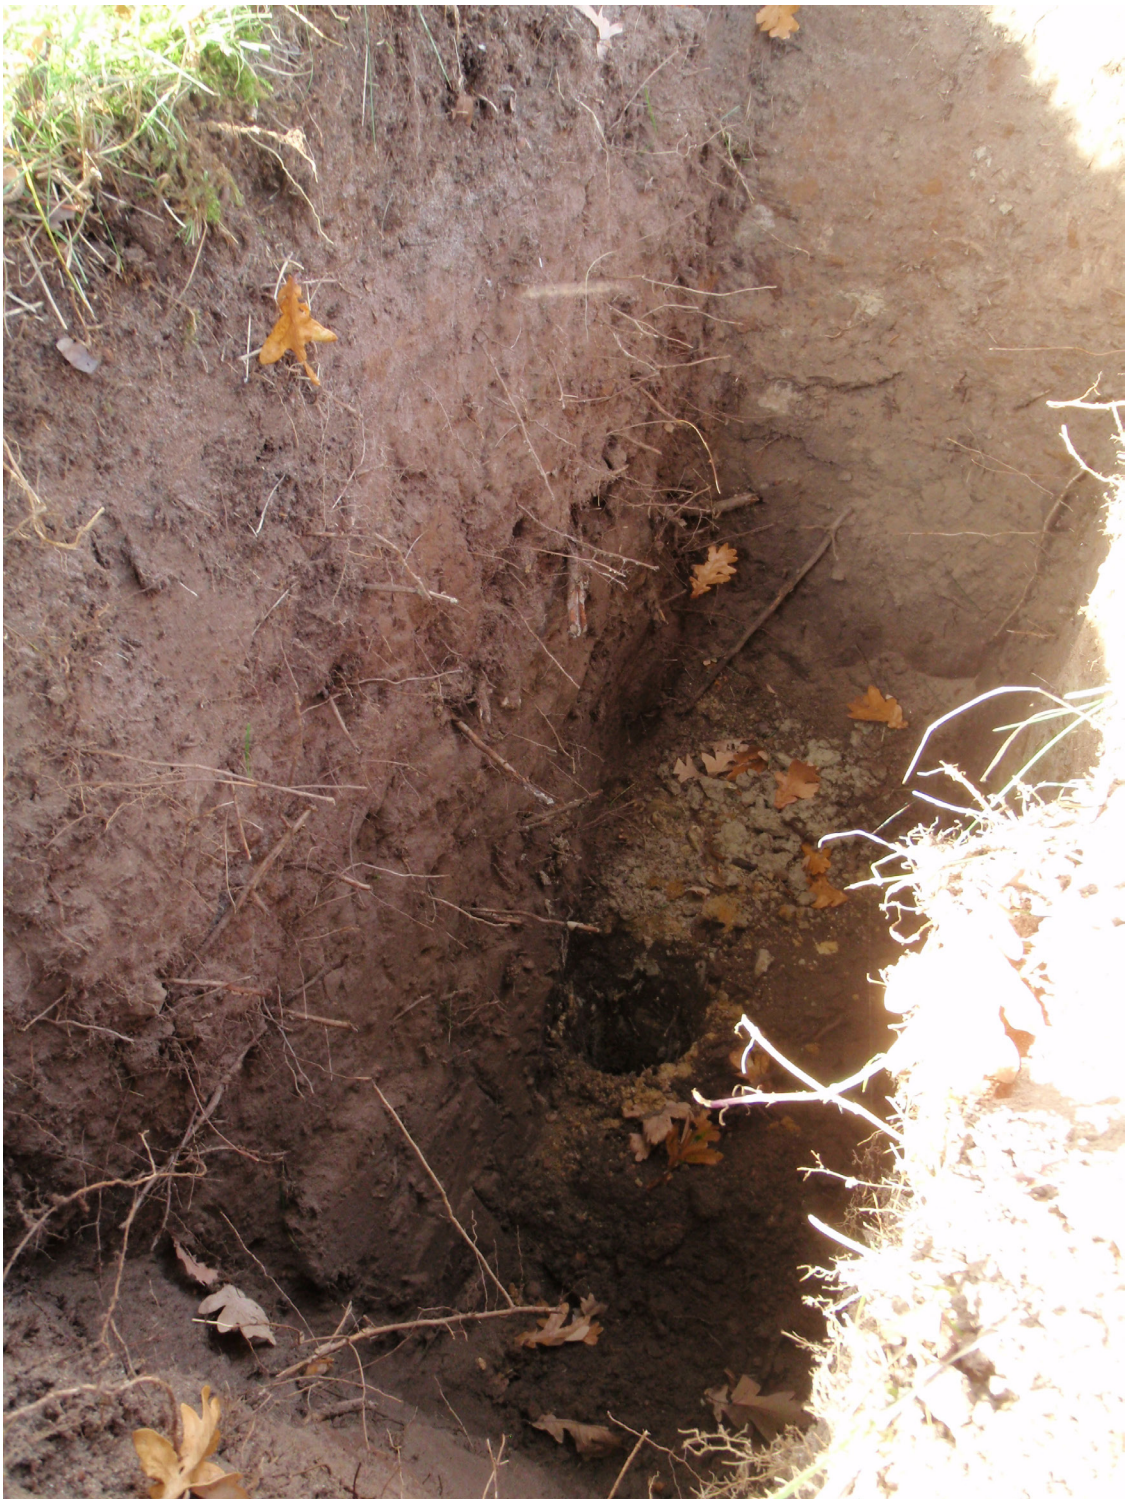
Ten opzichte van het hoogtepil van de stamvoet ligt het maaiveld ter plaatse van de profielsleuf 30 cm lager. De eerste 30 cm van het profiel betreft dus het genoemde hoogteverschil. Tussen 30 en 150 cm beneden maaiveld blijkt het bodemprofiel te bestaan uit humusarm fijn zand. Dit zand is relatief droog te noemen. Tussen 150 en 230 cm beneden maaiveld is zeer humusarm, leemhoudend fijn zand aangetroffen met roestverschijnselen. Deze profiellaag is relatief vochtig. Tussen 230 en 250 cm beneden maaiveld is een grijsblauw verkleurde leemlaag aanwezig. Tussen 250 en 285 cm beneden maaiveld bestaat de bodem uit zeer humusarm fijn zand, deze laag is volcapillair. Het grondwater is aangetroffen op 285 cm beneden maaiveld.

Tussen 30 en 60 cm beneden maaiveld is de bodem extensief doorworteld. Tussen 60 en 130 cm beneden maaiveld is de bodem intensief doorworteld met fijne en dunne beworteling. Op de overgang naar de onderliggende profiellaag zijn ook dikkere boomwortels aanwezig met een diameter tot 5 cm. Dieper in het profiel is tot in de volcapillaire zone zeer extensieve fijne beworteling aangetroffen. Ook in de grijsblauwe leemlaag is nog (levende) fijne beworteling waargenomen.

Profielsleuf aan de noordoostzijde.
